SEMAINE DE
L'ARCHITECTURE
de Loire-Atlantique

FERME DU BIGNON

Rue Nobel à ORVAULT

Programme
Réhabilitation d'une ancienne
ferme en locaux associatifs

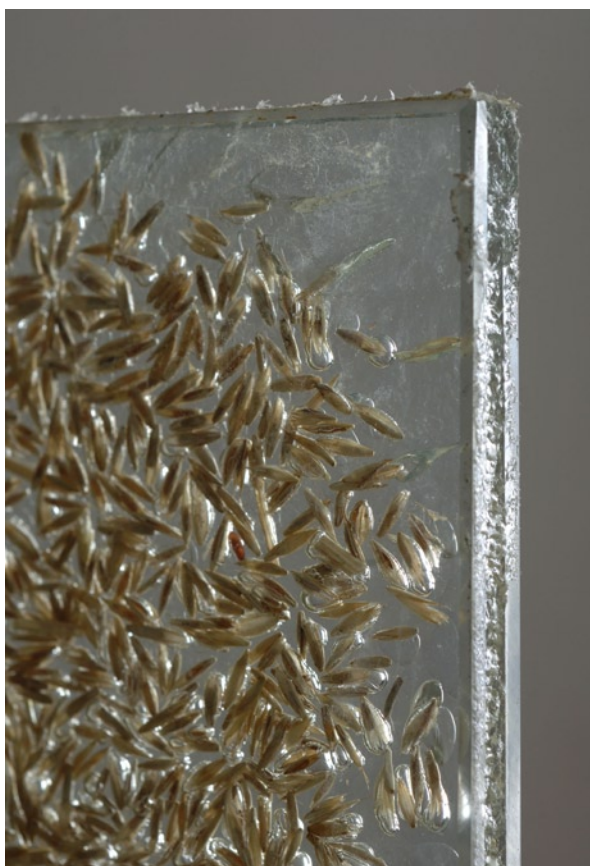
Incrustation de graines d'avoine issues de l'ancien plancher du grenier
